CVV土木施設視察会（学生案内編）

令和01年05月18日・走破ルート（淀川左岸豊里大橋～菅原城北大橋～赤川橋梁～毛馬閘門～長柄橋右岸
～JR上淀川橋梁～新淀川大橋）

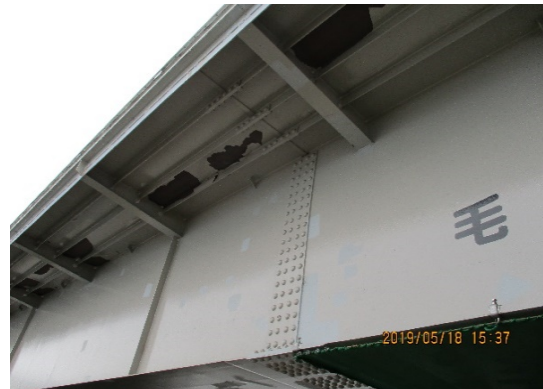
拡幅増設桁（一主鋼床版張出デッキプレート）の表層部塗面剥離損傷が見られた

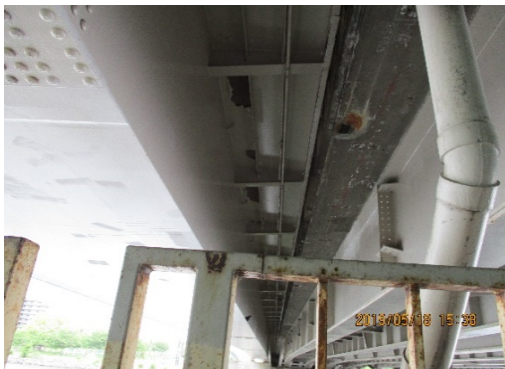
拡幅増設桁（一主鋼床版箱桁と先行施工合成桁の境界部・塗面剥離損傷が見える

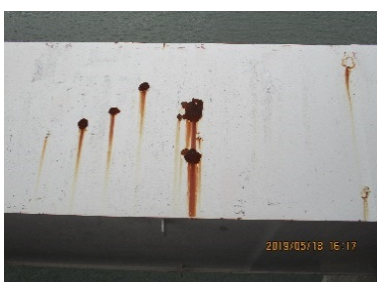
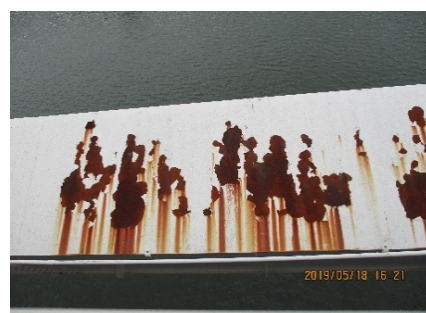
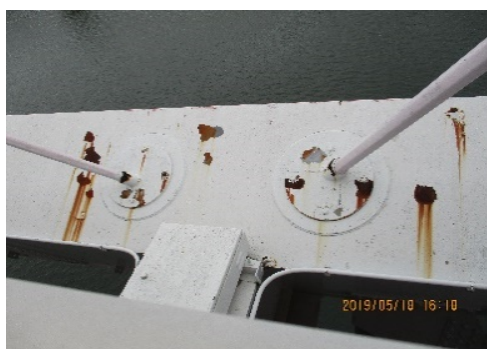
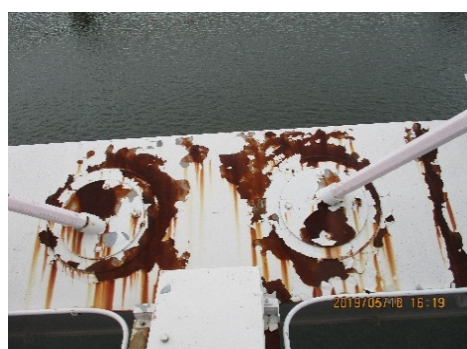
長柄橋補剛桁上フランジ上面塗装損傷
顕著部 (ケーブル定着部)

本橋竣工は1978年である。約40年経過しており、途中でメンテは行われたかもしれないが、同橋歩道部から、補剛桁上フランジを今回簡単に目視した。その結果、現状は写真にあるように腐食進行が見られた。塗装対策が望まれる。

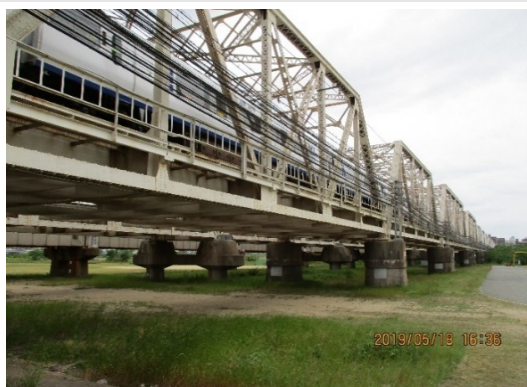
J R 淀川橋梁 (最下流側プラットラス) 橋
歴118歳・健全そのものの感あり
